RELIABILITY AND DURABILITY PROBLEMS OF LOAD BEARING CONCRETE STRUCTURES FOR ELECTRIC POWER TRANSMISSION LINES

R. Vadlūga & R. Kliukas

ELEKTROS TINKLO LAIKANČIŲJŲ GELŽBETONINIŲ KONSTRUKCIJŲ PATIKIMUMO IR ILGALAIKIŠKUMO PROBLEMOS

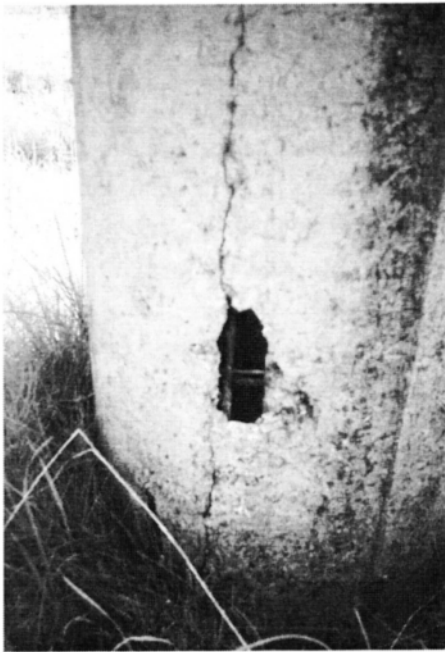
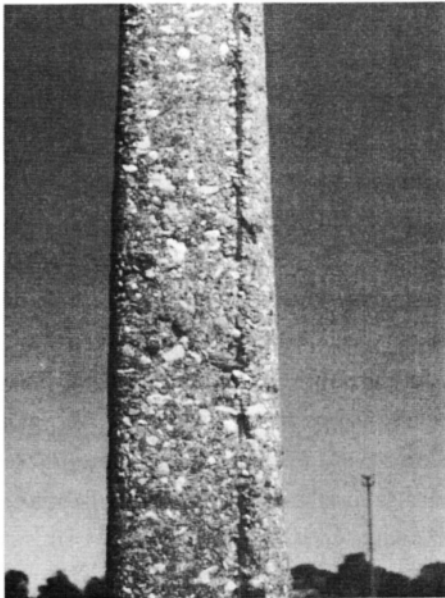
Mūsų atlikti tyrimai parodė, kad būdingiausi pažeidimai yra vertikalūs ties išilginiais armatūros strypais plyšiai, daug stiebų yra su atplėštu arba jau nukritusiu apsauginiu betono sluoksniu (1–3 pav.).

Pagrindinė šių plyšių atsiradimo priežastis yra armatūros rūdijimas ir betono korozija, kuri daug priklauso nuo apsauginio betono sluoksnio kokybės (betono tankumo ir jo sluoksnio storio). Elektros tinklo ir ryšių linijų atramų stiebų betono korozija suintensyvėja, kai juos veikia dinaminės apkrovos, sukeliančios tempimo įrašas, ir pakartotinis jų atšalimas bei atšilimas [2]. Įtemptoji armatūra taip pat rūdija greičiau. Rūgštūs lietūs sukelia elektrocheminę gelžbetonio koroziją, kuri suaktyvėja dėl elektros srovės nuotėkio. Tarp armatūros ir betono vyksta elektrolizės procesas. Armatūros strypas, kaip anodas, intensyviai koroduoja. Susidariusių rūdžių tūris didėja, jos spaudžia (stumia) betoną ir atplėšia apsauginio betono sluoksnį. Netgi esant nedidelio pločio plyšiui išilgai darbo armatūros dėl patenkančios drėgmės korozijos procesas dar paspartėja. Šis procesas sulėtėja, atsivėrus platesniam plyšiui (dėl ventiliacijos), bet armatūra sparčiau rūdija dėl agresyvios aplinkos poveikio.

1 pav. Išilginiai plyšiai: a – centrifuguotame, b – vibruotame stiebe

Fig 1. Longitudinal lines: in spun (a) and in vibrated (b) pylon

Stiebų ilgalaikiškumui didelės įtakos turi apsauginio betono sluoksnio kokybė. Jis turi būti pakankamo storio. Kadangi nustatyta, kad ne visada šio sluoksnio storis yra pakankamas, kartais nežymiai nukrypstant nuo stiebų darbo projekte numatytų reikalavimų, buvo pasiūlyta stiebus gaminti su storesniu apsauginiu betono sluoksniu. Pagal naujai parengtą darbo projektą vibruoti stačiakampio skerspjūvio gelžbetoniniai stiebai jau pradėti gaminti Lietuvoje.

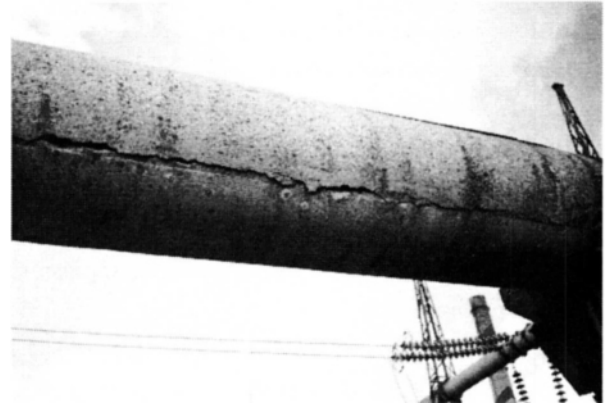
2 pav. Išilginis plyšys centrifuguoto įtemptojo gelžbetoninio portalo atramos skersinyje

Fig 2. Longitudinal crack in traverse of portal support from concrete

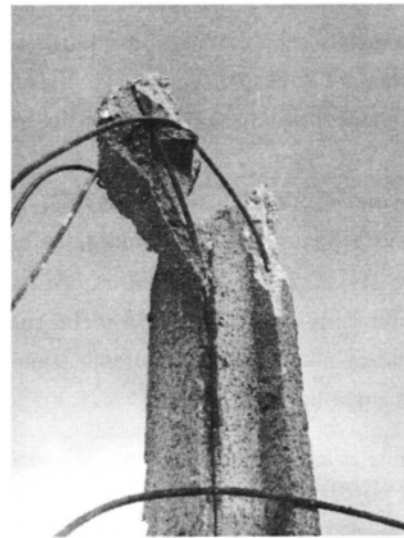
3 pav. Stiebas, viršuje suiręs veikiant lenkimo ir sukimo momentams

Fig 3. Failure in the top part of a pylon subjected to bending and torsion moments

Atramų griūties bei natūraliųjų bandymų duomenų analizė rodo, kad kartais jos suyra ne prie žemės (pavojingame pjūvyje), kaip lenkiamieji elementai, bet aukščiau nuo žemės paviršiaus (net ir prie viršūnės) dėl sukimo poveikių, kadangi vibruotų stiebų viršutinėje dalyje praktiškai nėra skersinės armatūros.

Siekiant padidinti stiebų atsparumą sukimui siūloma per visą jų ilgį dėti skersinę armatūrą. Manome, kad verta vėl pradėti gaminti patikimesnius ir ilgalaikiškesnius centrifuguotus žiedinio skerspjūvio gelžbetoninius stiebus.
